# LE GLISSEMENT DE LA RUE MCNICOLL, 20 JUILLET 1996, SAGUENAY, QUÉBEC : CAUSES ET CONSÉQUENCES

Régis Bouchard, ing., M.Sc.

Denis Demers, ing. Ph.D.

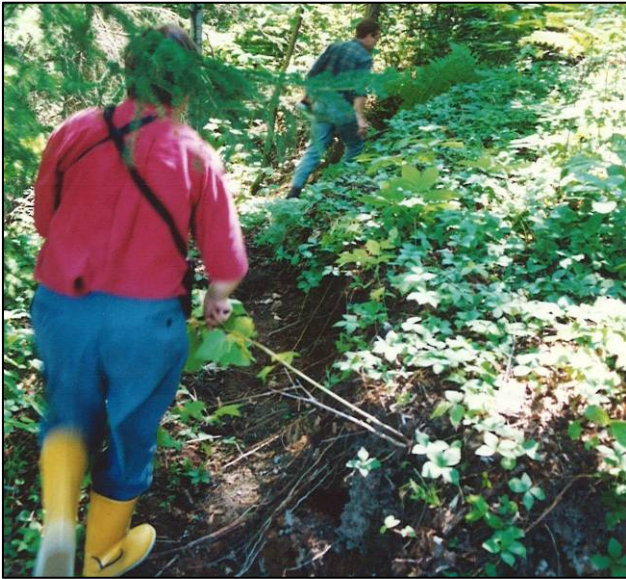
Lors d'une seconde visite des lieux (Demers, 1996), on détecta de nombreuses fissures sur le pourtour de la cicatrice et à proximité (figure 5), lesquelles délimitaient une masse instable dont le volume était environ 3 fois supérieur à celui ayant déjà glissé. De plus, on observa aussi de part et d'autres de la cicatrice du glissement principal, deux autres glissements similaires plus petits, mais dont les débris s'étaient arrêtés en cours de route dans la pente sans atteindre sa base. L'évacuation du quartier fut donc maintenue.

Figure 5 – Vue d'une des fissures majeures situées à proximité de la cicatrice du glissement. La personne se tient sur la partie qui a commencé à descendre.

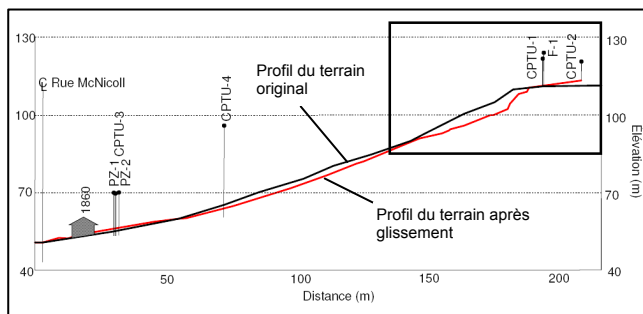
Figure 6 – Profil du talus et position des sondages. L'agrandi de l'encadré est présenté à la figure 9.

Selon les données d'arpentage et la reconstitution approximative du terrain avant rupture, le talus initial peut se diviser en quatre sections (figure 6). Au sommet, on trouve la partie la plus escarpée, avec une inclinaison variant de  $33^\circ$  à  $41^\circ$  sur une hauteur de 6 m. La deuxième partie, sur une hauteur de 15 m, a une pente moyenne de  $26^\circ$ . La partie inférieure, la plus importante, a une pente moyenne de  $20^\circ$ , sur une hauteur de 30 m. Finalement, le talus se poursuit en pente très douce (entre  $8^\circ$  et  $12^\circ$ ) sur une hauteur supplémentaire de 9 m jusqu'à la rue McNicoll. La pente moyenne, entre le centre de la rue McNicoll et la crête du talus, est d'environ  $18^\circ$  soit à peu près la même que celle du socle rocheux présumée à  $16^\circ$ .

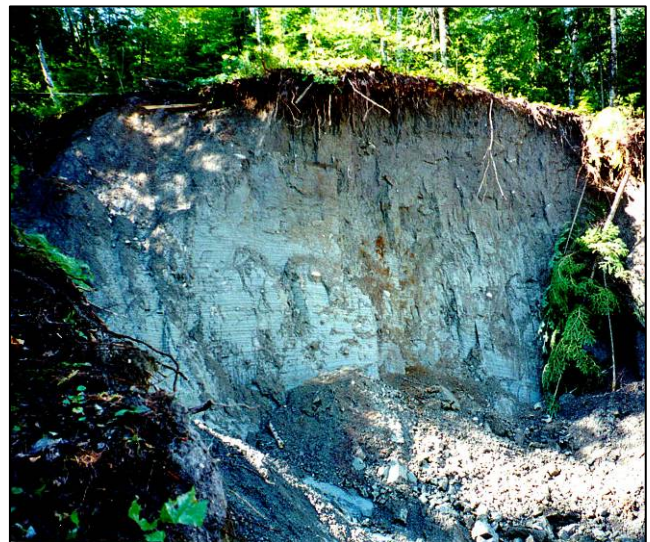
Le glissement se caractérise par une niche en sommet de talus, d'une largeur d'environ 15 m sur 20 m de long. Cette niche est délimitée par des escarpements arrière et latéraux d'une hauteur d'environ 7 m (figure 7). Elle s'ouvre ensuite rapidement vers le bas en un long corridor d'une largeur d'une trentaine de mètres sur une distance de l'ordre de 115 m le long de la pente (figure 8). Ce corridor est caractérisé par une partie centrale plus profonde et des rebords parfois surélevés où se sont accumulés des débris. La partie plus profonde est localement désaxée par rapport à l'axe longitudinal central du corridor, comme si les débris avaient rebondi de part et d'autres sur les flancs en dévalant la pente.

Figure 7 – Vue de l'escarpement arrière du glissement. À noter les fines strates visibles dans la partie à gauche.

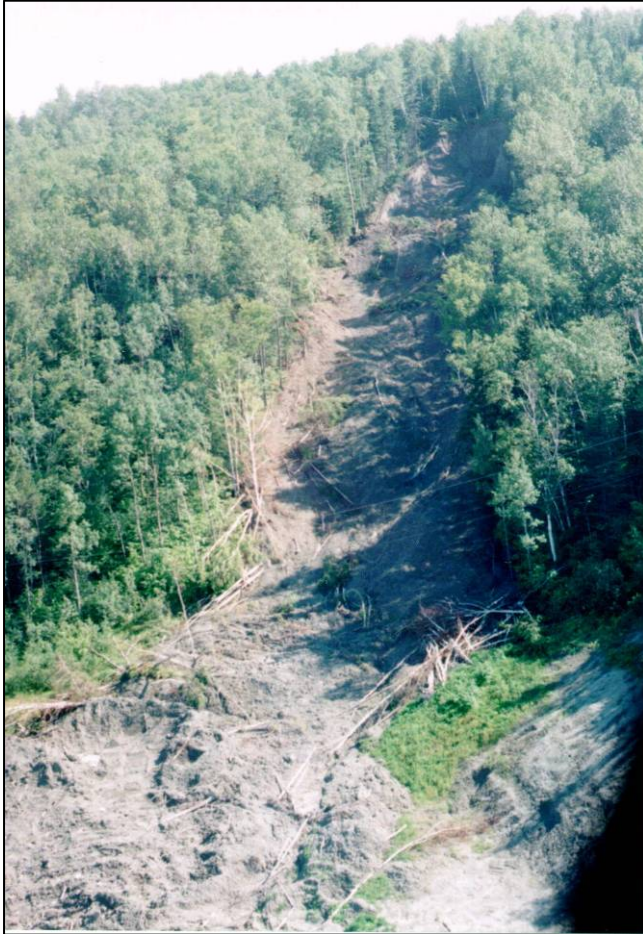
Figure 8 – Vue de face de l'ensemble de la cicatrice du glissement.

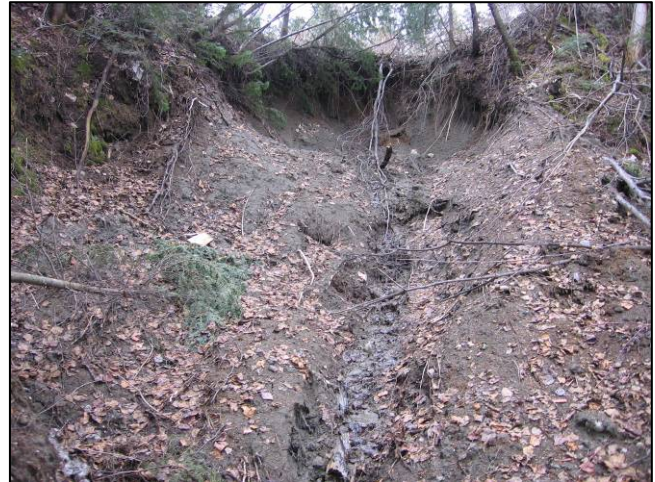
La topographie de la pente au sud de la rue McNicoll est complexe. Outre le fait qu'on soit en présence d'une pente plus ou moins régulière ascendante vers le sud, on note la présence de ravins secondaires orientés nord-sud, dans lesquels s'écoulent des cours d'eau intermittents. Ces ravins secondaires ont des pentes entre  $25^\circ$  et  $32^\circ$  et les ruisseaux génèrent parfois de l'érosion.

Figure 10 – Photographie de l'érosion active des sols par les ruisseaux intermittents en mai 2007

La présence de fissures dans la partie supérieure de la pente délimitant une forte masse instable (figure 6) ainsi que l'érosion plus ou moins active des ruisseaux (figure 10) ont nécessité de maintenir l'avis d'évacuation pour les résidences situées en contrebas.

En plus, pour assurer la sécurité des utilisateurs de la route, il fut recommandé d'installer une digue de protection (merlon) au pied du talus

Il fut recommandé d'abord de stabiliser le massif argileux qui était resté "accroché" en crête du talus qui avait glissé, de rabattre les parois les plus raides sur tout le pourtour du glissement et d'y installer une végétation arbustive et herbacée pour contrôler l'érosion.

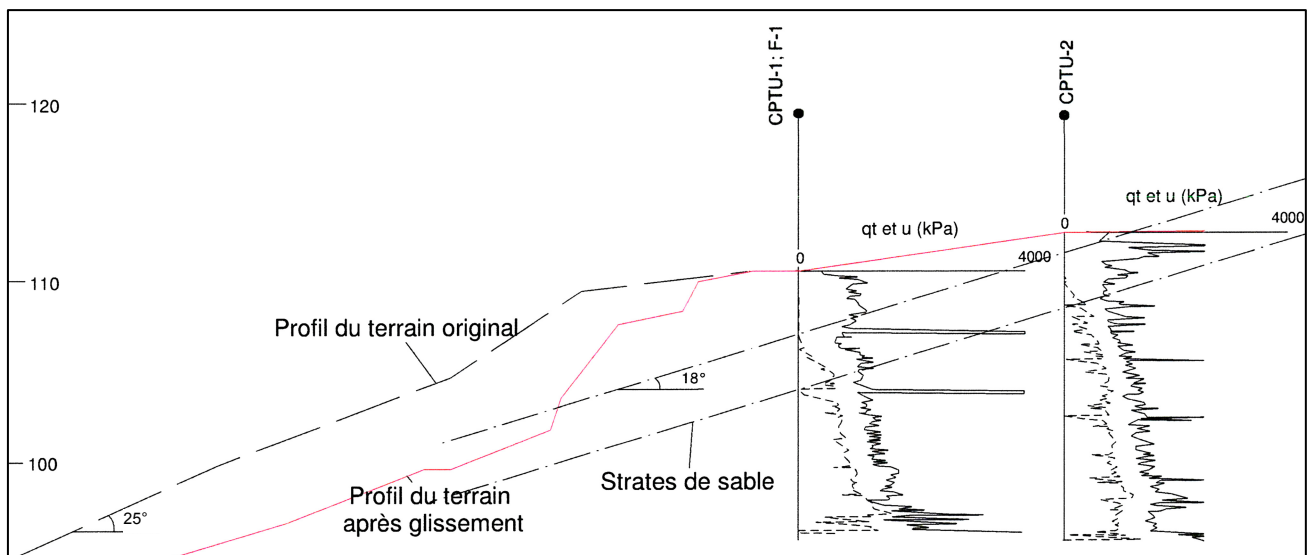
Les sols présents au site sont constitués d'argile et silt à silt et argile, avec des stratifications de sols pulvérulents (sable et un peu de gravier) dont le pendage était d'environ 8 à 16° (figure 9).

Il est intéressant de constater que les sondages au piézocône réalisés en crête du talus, au sud de la niche créée par le glissement, ont mis en évidence la présence de couches "drainantes" dans le massif argileux. Ces couches sont bien marquées sur les profils de sondages reproduits schématiquement sur la vue en coupe de la figure 9. L'échantillonnage ciblé de ces couches drainantes a permis d'en déterminer la nature. Il s'agit de matériaux pulvérulents

Ces profils mettent en évidence la présence de couches drainantes inclinées dans le massif argileux (figure 9). Les conclusions de l'analyse sont que les fortes pluies ont alimenté la nappe phréatique et augmenté la pression interstitielle dans les couches drainantes, provoquant de ce fait une diminution de la contrainte effective et diminuant au final la stabilité de la pente. Ce scénario semble plausible si on considère que les strates drainantes dans le massif argileux sont en lien avec les fortes épaisseurs de matériaux fluvio-glaciaires situés à proximité du sommet du talus. La station météorologique située à quelques kilomètres (aéroport de Bagotville) indique que le glissement de terrain est survenu après une accumulation de 130 mm de pluie en moins de 24 heures, ce qui représente des conditions tout à fait exceptionnelles. La charge hydraulique requise pour annuler la contrainte effective dans les couches drainantes est d'environ 5 m au-dessus du niveau du sol. L'élévation du terrain de la niche avant glissement était d'environ 100 à 110 m alors que la topographie des sols situés au sud de la niche montre la présence de plateaux dont l'élévation est d'environ 125 m. Cette élévation était donc amplement suffisante pour

générer une pression interstitielle supérieure à celle requise pour annuler la contrainte effective et contribuer à amorcer le glissement.

Figure 9 – Vue en coupe du profil déduit des résultats des sondages au piézocône réalisés en crête du talus
