LE SINISTRE D'AVRIL 2005 À PETITE-RIVIÈRE-SAINT-FRANÇOIS : DES CAUSES, À LA GESTION

Pascal Locat, ing.

Ministère des Transports du Québec, Québec, Canada, pascal.locat@mtq.gouv.qc.ca

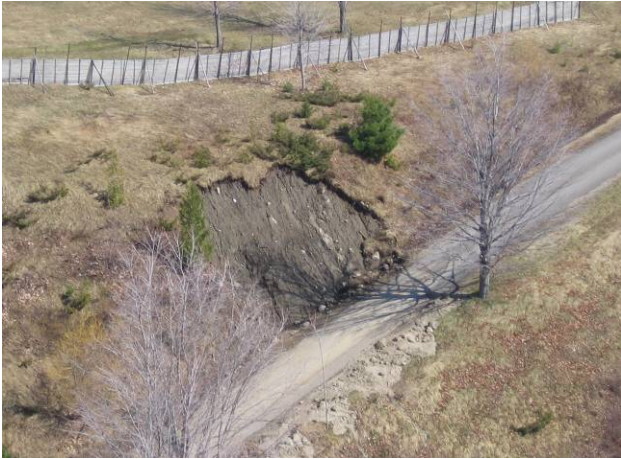
Figure 5. Exemple d'un glissement superficiel dans un talus d'excavation.

Les glissements affectent généralement seulement la couche altérée de surface. Ils peuvent se produire sur toute la pente ou ne toucher qu'une partie de celle-ci. La distance d'étalement des débris dans le cas des glissements superficiels a été approximativement égale ou inférieure à 2 fois la hauteur du talus. On a aussi noté quelques cas de réactivations à l'intérieur de cicatrices de glissements très anciens, où des déplacements lents à extrêmement lents, selon l'échelle de Cruden et Varnes (1996), ont été observés. Ces mouvements de terrain se caractérisent par l'apparition d'un bombement à la base du talus et de fissures au sommet.

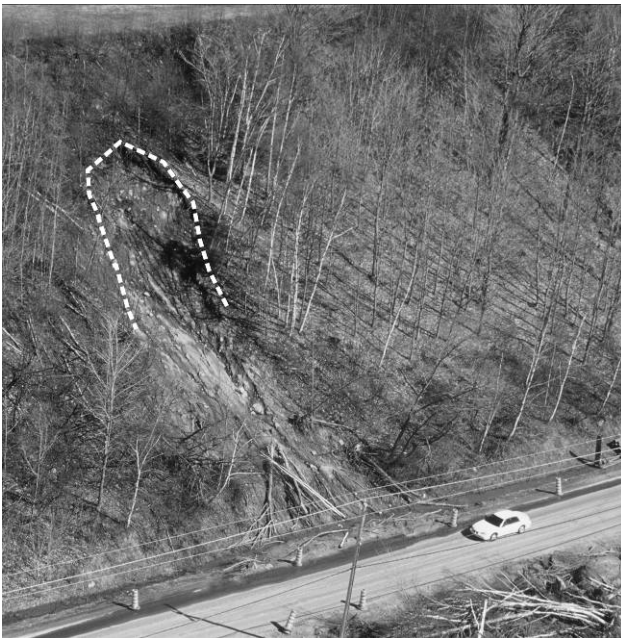
Figure 6. Exemple d'une avalanche de débris sur une pente naturelle. La ligne en tirets blancs indique la niche de départ du glissement pelliculaire. L'automobile au bas de la photo donne l'échelle.

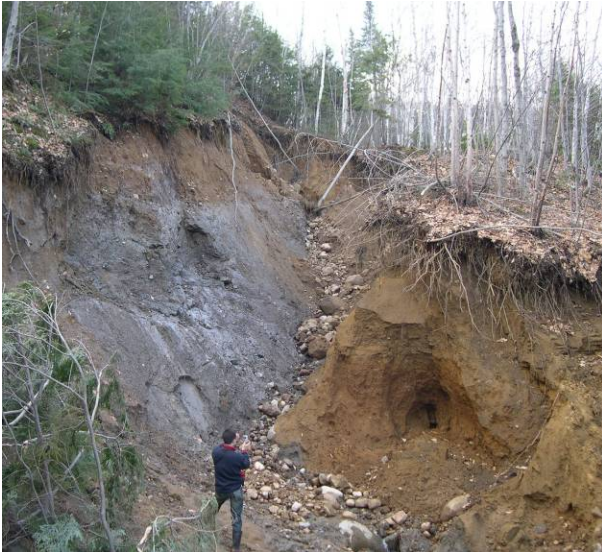
Plusieurs coulées de débris ont été observées à la sortie des ravins qui entaillent la terrasse supérieure. Un nouveau ravin, profond d'une dizaine de mètres, a même été formé en quelques heures par un phénomène de suffosion (figure 7).

Figure 7. Ravin formé par suffosion. La personne au bas de la photo donne l'échelle.

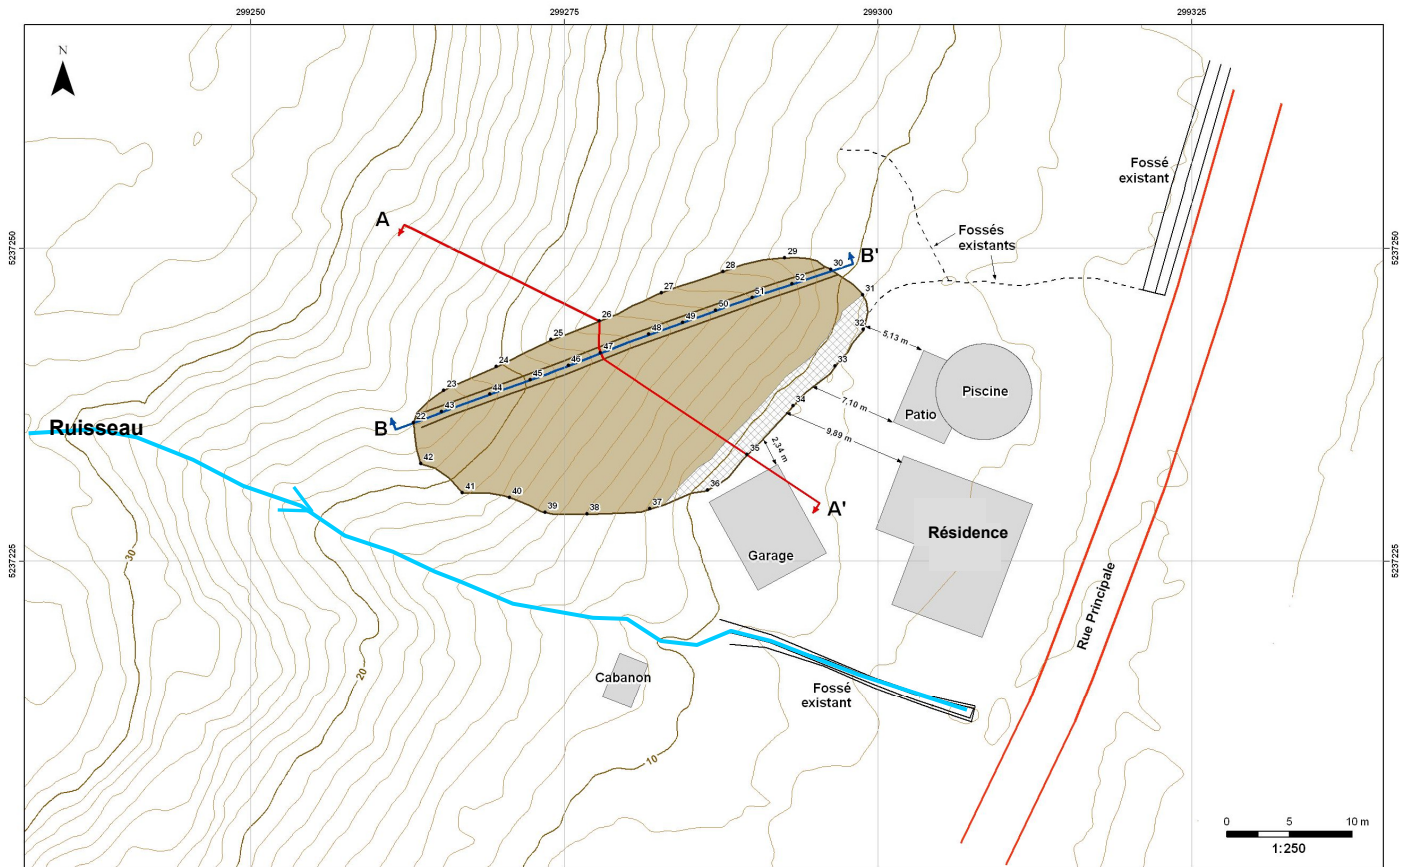
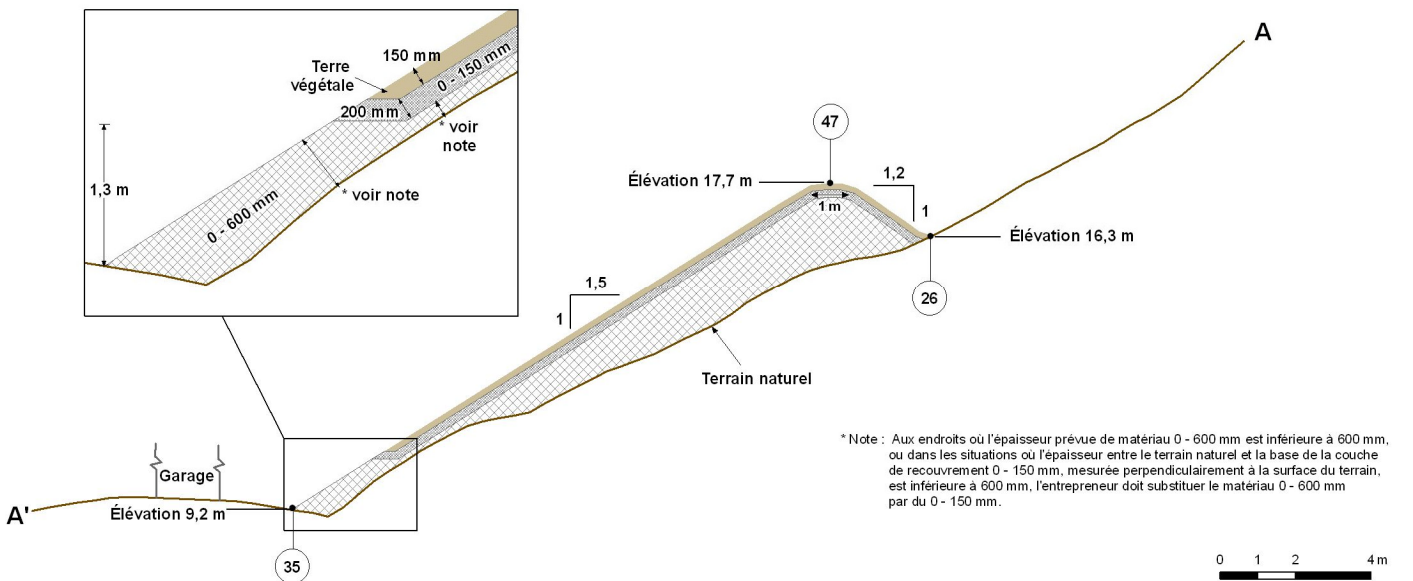
Figure 8. Plan de construction du merlon déflecteur

Le talus derrière la maison a une hauteur d'environ 22 m et montre une pente moyenne de 30° entre 10 m et 31 m d'altitude. Cette dernière est surmontée d'une terrasse inclinée à environ 4° vers le fleuve (figure 8). Un forage a été réalisé récemment par le MTQ au sommet du talus directement derrière la résidence. La stratigraphie observée est la suivante, du haut vers le bas : *i*- sable avec traces de gravier et de silt, de 0 m à 2 m de profondeur; *ii*- till très dense à prédominance sableuse, de couleur brun à gris verdâtre, jusqu'à 30 m de profondeur. Les piézomètres installés montrent qu'il y a un fort gradient vers le bas.

La maison est située à 12 m du pied du talus. La présence d'un ruisseau à quelques mètres au sud-ouest de la maison (figure 8) et la faible profondeur de son lit en sommet de talus nous portent à croire que des débordements pourraient survenir lors de crues torrentielles, dirigeant ainsi de l'eau vers la pente directement derrière la maison. Une telle situation diminuerait la stabilité du talus et pourrait provoquer un glissement superficiel. Afin de se prémunir contre l'impact d'éventuels débris, un merlon déflecteur a été construit de façon à contrôler leur trajectoire et à protéger la résidence et ses occupants (figure 8).

Le merlon déflecteur est majoritairement composé d'un tout-venant de pierre dynamitée, d'un calibre de 0-600 mm, de granulométrie étalée et dont au moins 50 % (en masse) des éléments ont une dimension supérieure à 300 mm. Il est orienté de biais dans le flanc de la pente derrière la maison de façon à faire dévier les débris d'un éventuel glissement superficiel. Le merlon a environ 36 m de longueur (figure 8). La largeur maximale est de 16 m à sa base et de 1 m à son sommet. La pente de la partie du merlon déflecteur qui est orientée vers la maison a une inclinaison maximale de 1V : 1,5H (figure 8, vue schématique A'-A). La pente du merlon déflecteur qui fait face à la falaise a une inclinaison de 1V:1,2H. La pente de ce côté du merlon est de près de 70° par rapport à l'angle de la pente. Ce côté est plus raide de façon à garder les débris en amont du merlon et à obtenir un volume maximal de captage de débris.

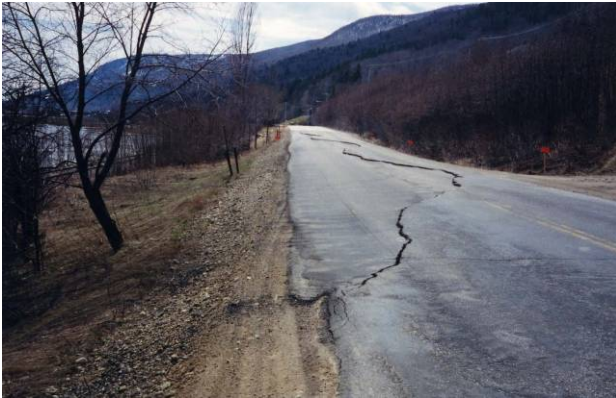
Un ancien glissement connu depuis les années 1960 s'est réactivé. Ce site avait fait l'objet d'une étude entre 1984 et 1988, et des travaux de stabilisation avaient été réalisés vers l'an 2000. La figure 9 montre la fissure qui se réactivait épisodiquement à l'époque au niveau de la route. L'émergence du plan de rupture était parfois visible sur l'estran. Les inclinomètres placés lors de cette étude avaient permis de constater que toute la masse de colluvions de l'ancien glissement bougeait et que le plan de rupture se situait dans une argile varvée très raide. Ce plan passait environ 4 m sous l'estran au pied du remblai de la voie ferrée. La figure 10 montre l'ensemble du glissement et le contrepoids construit pour stabiliser la zone qui s'était réactivée à plusieurs reprises dans le passé.

Figure 9. Photographie de la fissure qui apparaissait épisodiquement au milieu de la route avant la stabilisation

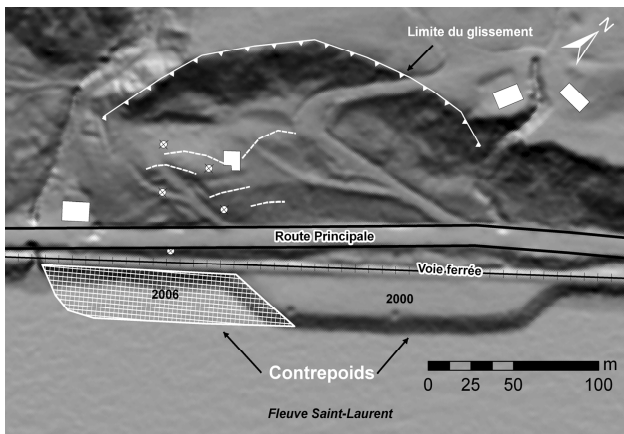
Au printemps 2005, la masse de colluvion au dessus du niveau de la route s'est réactivée, laissant apparaître des fissures importantes dans le talus et en sommet de ce dernier (figure 10). Le remblai de la voie ferrée a également été très légèrement déplacé à l'ouest du contrepoids. La réactivation peut être en partie due à la tranchée creusée dans le fossé amont en amont de la route pour placer une conduite d'aqueduc et remblayée avec le sol excavé non compacté à l'automne 2004. L'étude géotechnique réalisée au printemps 2005 par la

Figure 10. Représentation ombragée du relief, montrant l'ensemble du glissement et les contrepoids construits en 2000 et 2006. Les fissures sont représentées par les lignes en tirets blancs.

Section mécanique des sols du Service de la géotechnique et de la géologie a permis de déterminer le plan de rupture du secteur réactivé en 2005, de réaliser une étude de stabilité à rebours et de dimensionner une excavation et un remplacement du sol excavé par un tout-venant de carrière de calibre 0-600 mm pour stabiliser la zone en mouvement (fig. 11). Le contrepoids construit en 2000 sur l'estran a aussi été prolongé en 2006 jusqu'à la limite ouest du glissement.
