EFFETS DES STRUCTURES RIGIDES DE PROTECTION SUR LA DYNAMIQUE DES RISQUES NATURELS CÔTIERS : ÉROSION ET SUBMERSION

RÉSUMÉ

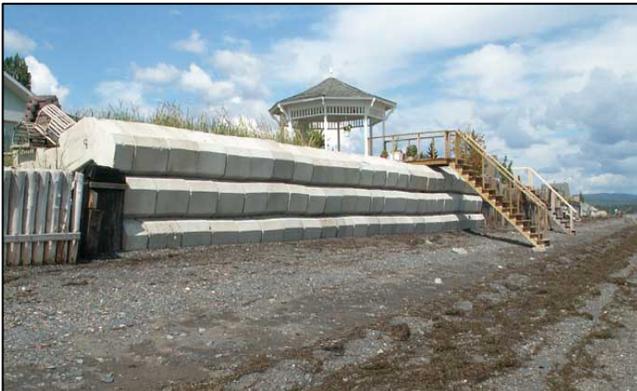
Figure 2. Mur de protection, secteur de la pointe Verte.

Le cadre bâti dans la zone côtière de Maria n'a cessé d'augmenter durant les dernières décennies. On compte au total 40 résidences sur la zone d'étude ainsi que quelques commerces d'importance. Cette urbanisation combinée au recul de la côte a entraîné la multiplication des ouvrages de défense côtière qui occupent aujourd'hui 59 % de la longueur du littoral à l'étude (figure 2). Ces ouvrages sont principalement constitués de murs verticaux (51 %) et d'enrochement (7 %). La portion sud-ouest de la zone d'étude est artificialisée depuis plusieurs décennies tandis que les défenses côtières sont apparues au début des années 1990 dans le secteur de la pointe Verte.

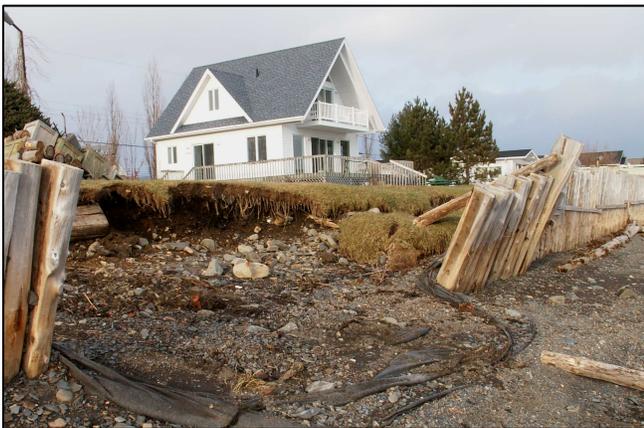
Figure 7. Muret brisé par les vagues de tempêtes du 2 décembre 2005, secteur de la pointe Verte.

Bien que les structures de protection ont en général atténué le recul du trait de côte, le déficit sédimentaire des plages, qui est accentué immédiatement devant et en bordure de ces structures, augmente directement leur vulnérabilité aux événements de tempête. L'affouillement à la base des structures provoque l'affaissement et l'arrachement des matériaux (figure 7); ce qui amène tôt ou tard une augmentation des coûts d'entretien des structures de protection.

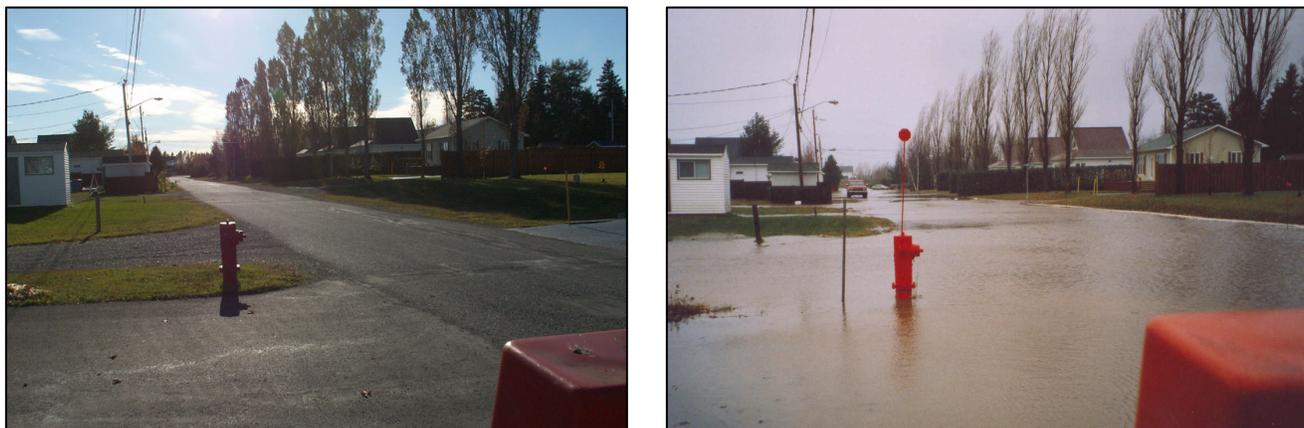
Figure 8. Submersion du secteur de la pointe Verte lors de l'événement du 2 décembre 2005.

Les risques de submersion sont déjà évidents dans le secteur à l'étude. Les résidents parlent de multiples événements durant les dernières décennies et plus particulièrement depuis 8-9 ans. Chaque événement conduit à l'inondation des sous-sols des résidences et apporte de multiples débris de tempête sur les terrains. La tempête du 2 décembre 2005 n'a pas fait exception. Les trois rues qui longent et qui mènent au bord de mer ont été fermées en raison de leur submersion (figure 8).

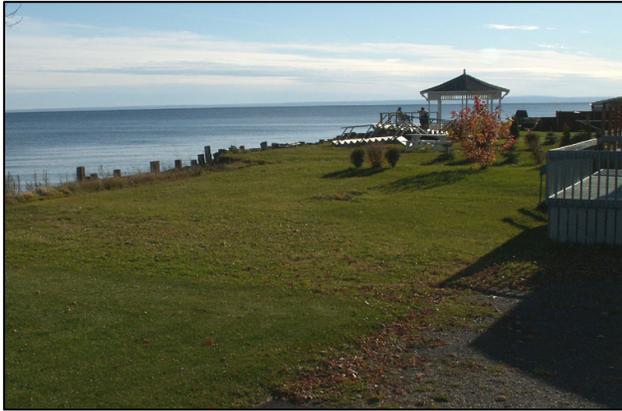
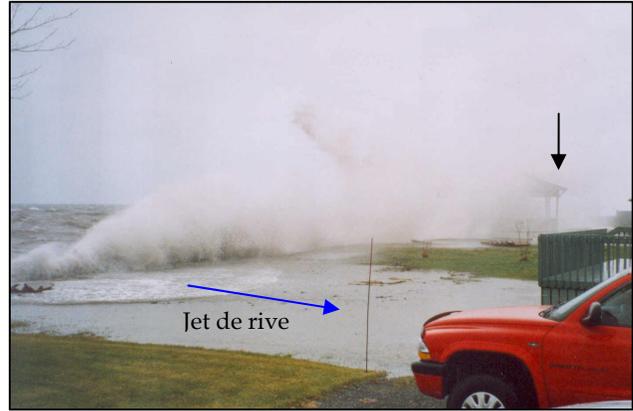
Figure 10. Franchissement de l'eau lors du déferlement d'une vague de tempête, le 2 décembre 2005 à Maria.

Avec une altitude dépassant les 2,4 m, le secteur de la rue des Mouettes (secteur nord-ouest), qui est protégé par un important mur, a été submergé et plusieurs résidences ont subi des dommages. L'eau a pu atteindre les résidences par l'accumulation d'eau produite lors du déferlement des vagues sur le mur. La corrélation entre submersion et artificialité est encore plus grande dans le secteur de la pointe Verte. La submersion de l'arrière plage s'est produite principalement à partir de segments côtiers où l'indice de déficit sédimentaire était plus élevé. Il s'agit des points où la largeur et la hauteur du haut estran étaient plus faibles. Ces points de faiblesse correspondent aux segments bordés de structures verticales rigides. La figure 10 présente un site où les vagues ont franchi le mur lors du déferlement. La première photo montre le site par beau temps et la seconde montre l'ampleur du déferlement des vagues ainsi que le jet de rive lors de la tempête du 2 décembre 2005.
