LE SINISTRE D'AVRIL 2005 À PETITE-RIVIÈRE-SAINT-FRANÇOIS : DES CAUSES, À LA GESTION

Pascal Locat, ing.

Ministère des Transports du Québec, Québec, Canada, pascal.locat@mtq.gouv.qc.ca

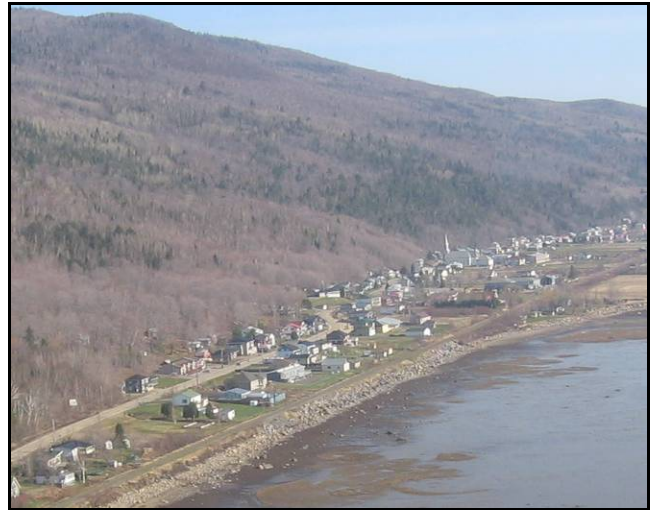
Figure 2. Vue héliportée de la frange côtière habitée.

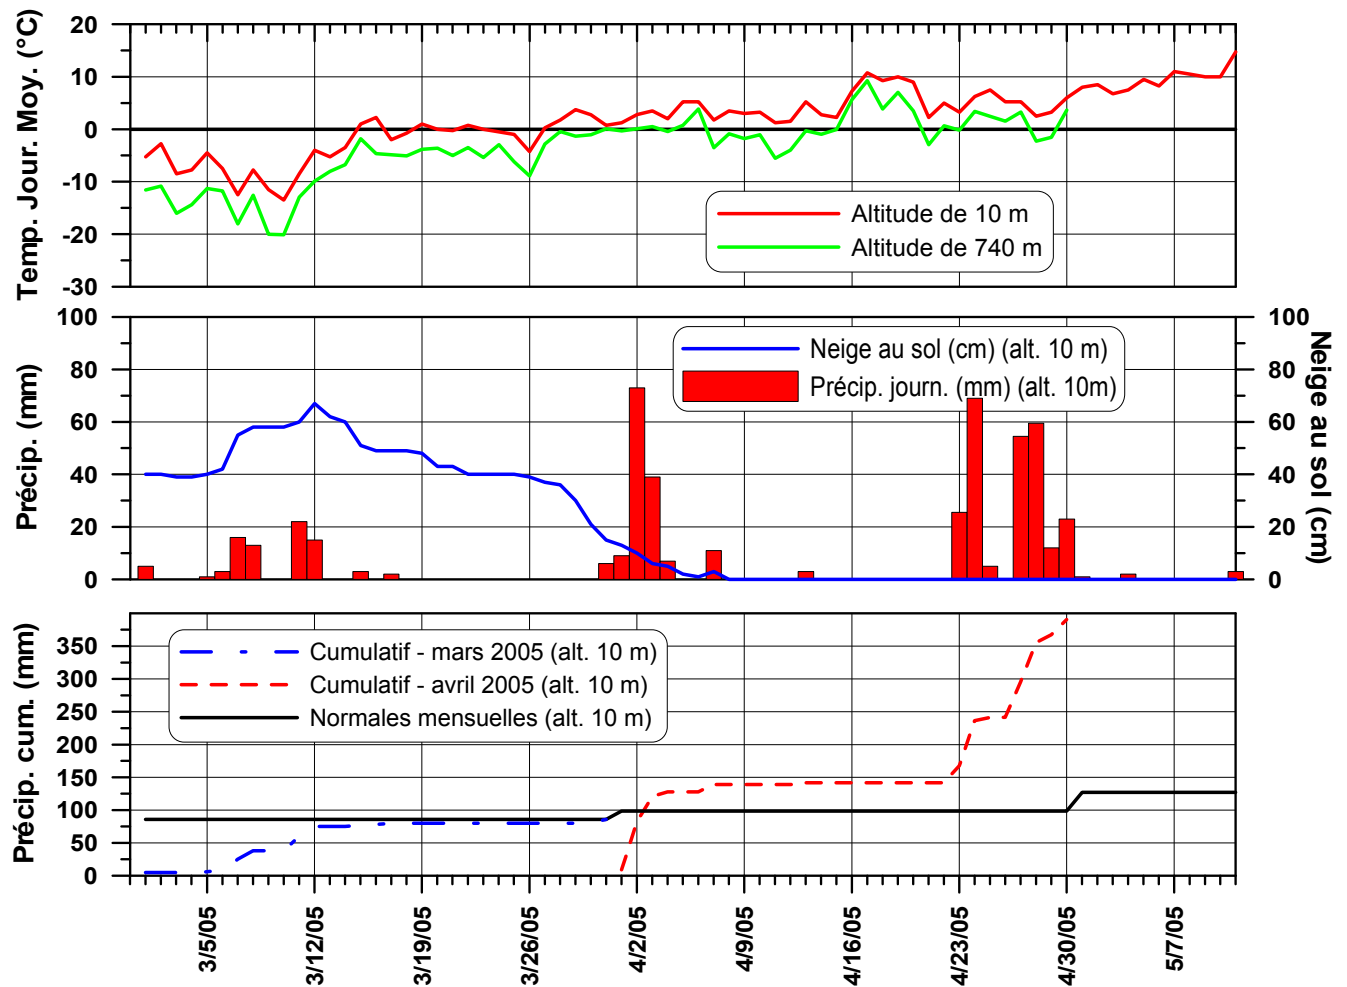
Figure 3. Données climatiques des mois de mars, avril et mai provenant des stations du MTQ (alt. 740 m) et du ministère du Développement durable, de l'Environnement et des Parcs (alt. 10 m), municipalité de Petite-Rivière-Saint-François.

Des bâtiments ont subi des désordres occasionnés par des mouvements lents et le fluage des sols en surface. Vers la fin d'avril, une fonte rapide des neiges dans la montagne et d'autres pluies abondantes ont déclenché de nombreux glissements supplémentaires et des crues majeures dans les ruisseaux. Les égouts pluviaux ont alors débordé. Des chemins et la voie ferrée ont été coupés ou encombrés de débris. Des sols et des débris de toutes sortes ont été transportés un peu partout, endommageant des terrains et des maisons. Il aura finalement tombé 390 mm de pluie en avril 2005, comparativement à une moyenne mensuelle de 99 mm (figure 3).

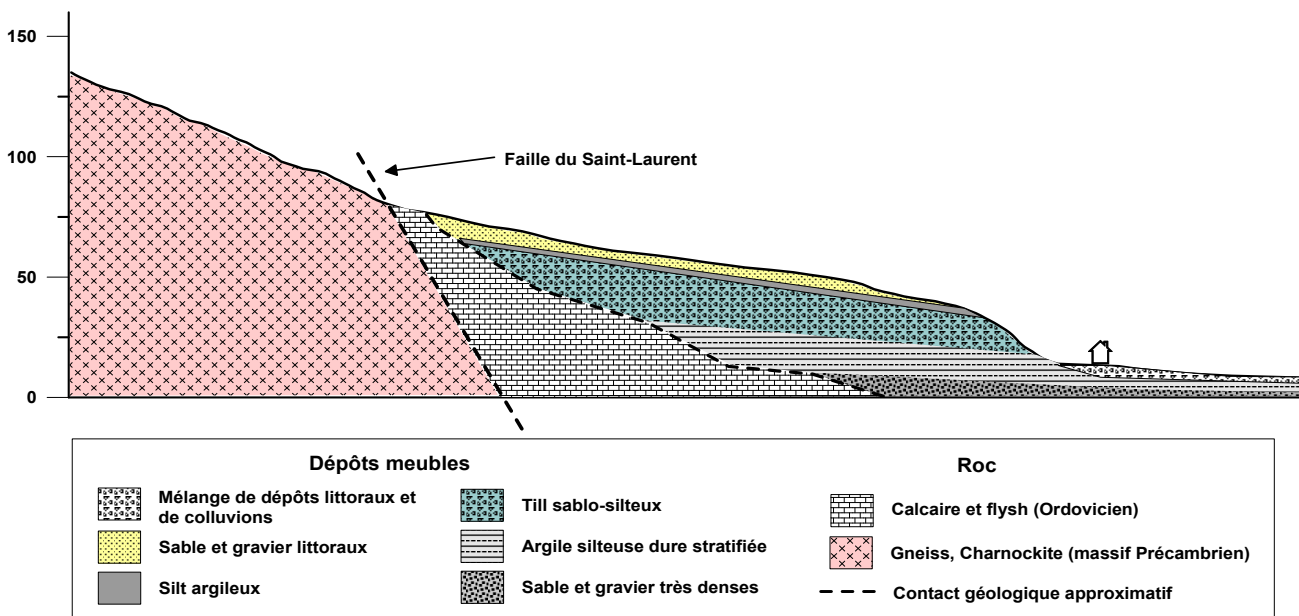
L'information recueillie a été analysée et interprétée à la lumière des contextes géologique et géomorphologique du secteur. La majeure partie du village est située sur une basse terrasse à moins de 15 m au-dessus du niveau du fleuve (figures 2 et 4). Une autre terrasse constituée de dépôts quaternaires et située entre les altitudes de 40 et 100 m, repose sur des roches cambro-ordoviciennes (figure 4). Ces dernières viennent s'appuyer à la base d'un versant rocheux d'âge précambrien, dont l'altitude moyenne est d'environ 400 m, avec quelques sommets entre 500 m et 830 m d'altitude. Ce versant rocheux est surtout constitué de roches charnockitiques (Rondot, 1989). De profonds ravins entaillent la terrasse supérieure, exposant les matériaux qui la constituent. La séquence stratigraphique qui y est communément rencontrée à partir de la surface est la suivante (figure 4): *i*- sable et gravier; *ii*- silt argileux raide, brun verdâtre; *iii*- till sablo-silteux, parfois très caillouteux, brun à gris verdâtre; *iv*- argile silteuse stratifiée dure. Les roches cambro-ordoviciennes sont constituées de calcaire et surtout de schistes souvent très altérés et ayant parfois l'aspect d'un sol en surface. La basse terrasse est quant à elle constituée en surface de dépôts littoraux et de colluvions provenant des pentes de la terrasse supérieure. Son substrat est variable et correspond à une surface d'érosion taillée dans les matériaux constituant la terrasse supérieure (Dionne, 1996). La nature et les épaisseurs des couches de sols montrées à la figure 4 varient selon l'endroit où l'on se trouve le long de la côte. Certaines couches peuvent même être localement absentes.

Figure 4. Coupe schématique de la géologie de Petite-Rivière-Saint-François.
